Blauwe Schildcolloquium van 7 juni 2002

Brand: preventie en interventie

**De brand in de kerk van Sint Jan de Doper van het Begijnhof te Brussel
van 25 november 2000**

Livia Depuydt-Elbaum
Verantwoordelijke van de ateliers van de restauratie van schilderijen
KIK-IRPA

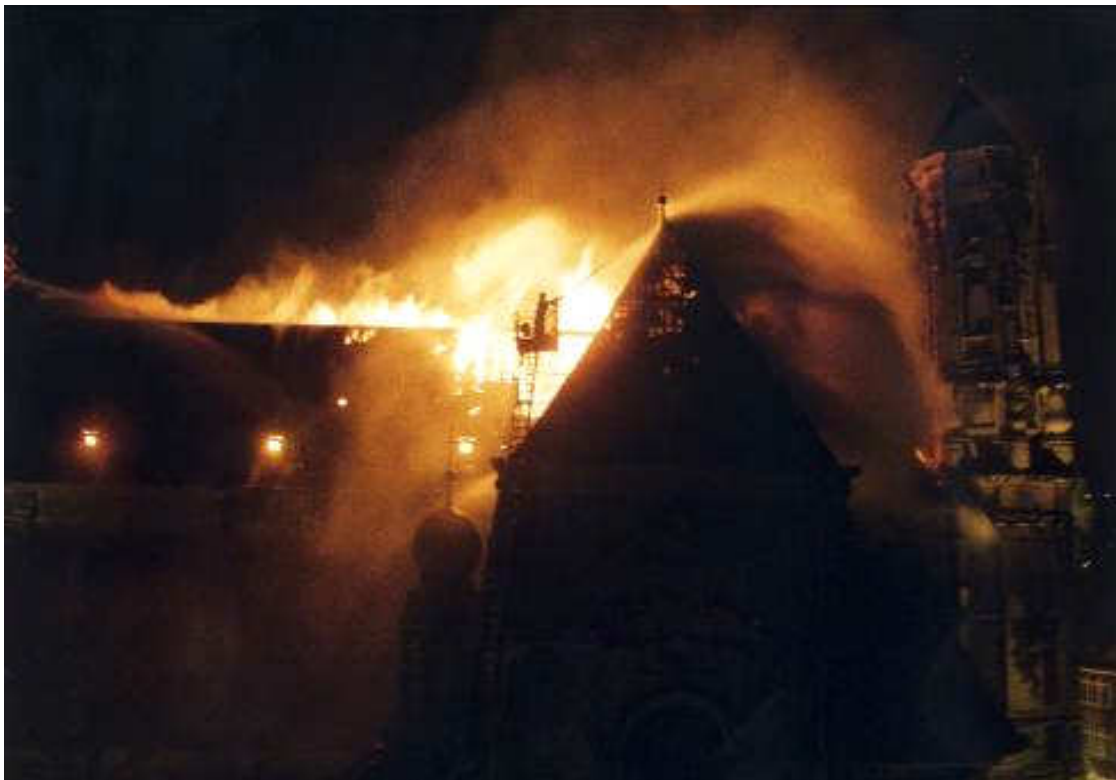
Op zaterdag 25 november 2000 om 21 uur breekt er brand uit in het dak van de Sint Jan de Doperkerk van het Begijnhof. De brandweer is snel ter plaatse om de brand te bestrijden, ze zullen verscheidene uren werken, de taak is zwaar, het dak is hoog en moeilijk toegankelijk².

Zaterdag 25 november 2000 om 21 uur, fototheek van de krant *Le Soir* ref OOC-5416

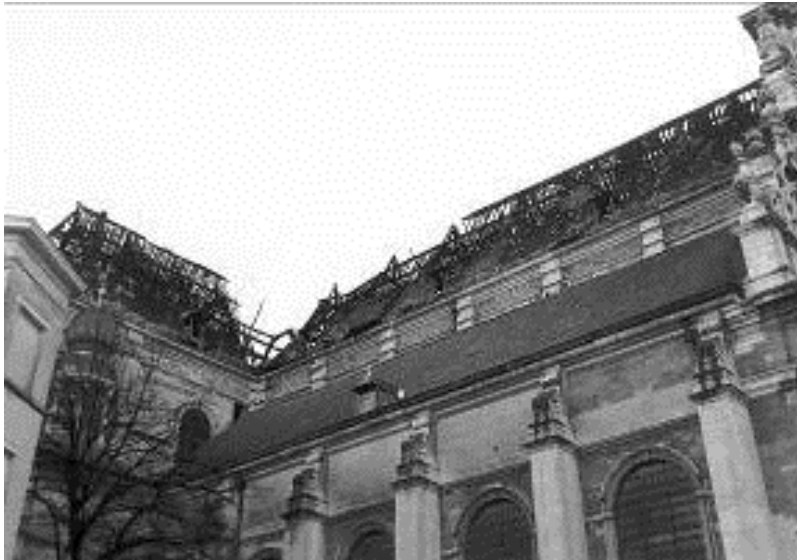
Wij komen allen samen voor de Begijnhofkerk: Mw. M. Lemesre, Mw. L. Masschelein, de H J.M. Lochten⁵, de H. F. Boileau⁶ nog enkele anderen en ikzelf. Het vuur is gedoofd, maar het volledige dak en gebinte zijn in de vlammen opgegaan, de rook komt nog uit het dak. Men vreest dat het vuur opnieuw opblaait. Tenslotte lijkt elk gevaar voor hervatting geweken, maar stenen dreigen naar beneden te komen! De brandweer bezorgt ons helmen, maar raadt ons af in de middenbeuk te lopen wegens instortingsgevaar van het gewelf. Men vreest dat de restanten van het gebinte, eens gedroogd, op het gewelf zullen terechtkomen en dit doen instorten⁷. Wij betreden de kerk, het schouwspel is troosteloos!

Zondagmorgen 26 november 2000

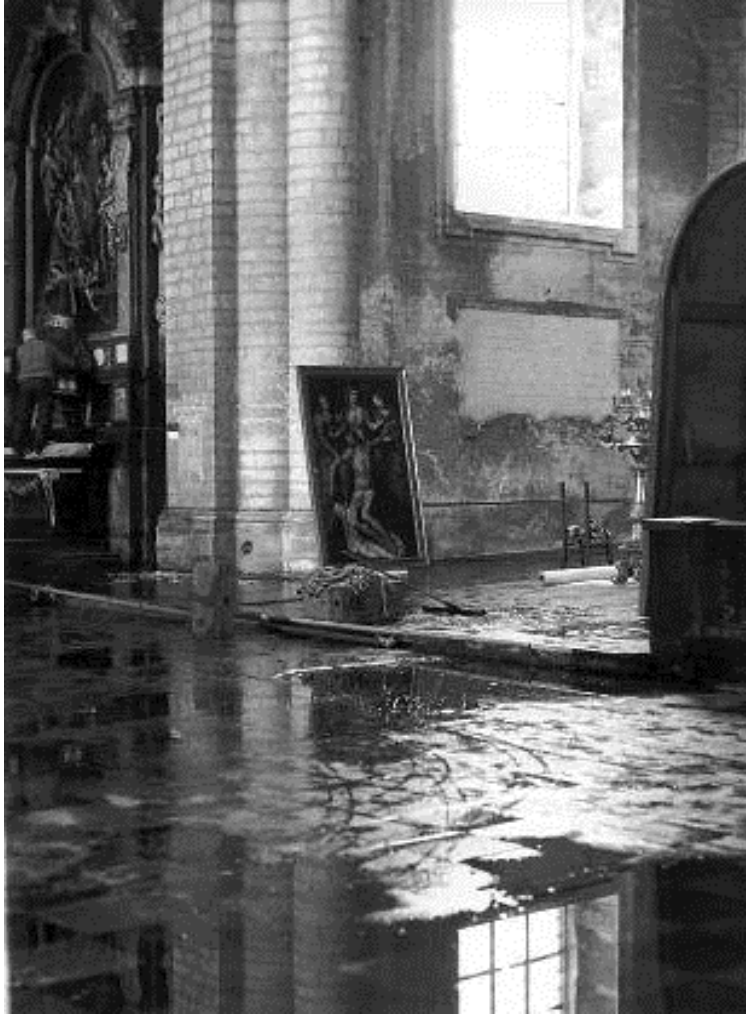
Binnengezicht (Interieur) van de kerk

Binnen merken wij dat de bezittingen van de mensen zonder verblijfsvergunning⁸ en bijna de volledige vloer van de kerk onder water staan. Wij maken snel een ronde (?) om de schade in te schatten. Op de werken stellen wij geen vuurschade, maar wel grote waterschade vast ten gevolge van de brandspuiten (?) van de brandweer. Vele kubieke meters (?) water zijn over het dak uitgegoten om de brand te blussen. Dan rest er nog een andere vrees: de vrieskou. De winter staat immers voor de deur. Het gewelf is doorweekt en wanneer het bevroert kan dat spanningen veroorzaken die het kunnen doen instorten.

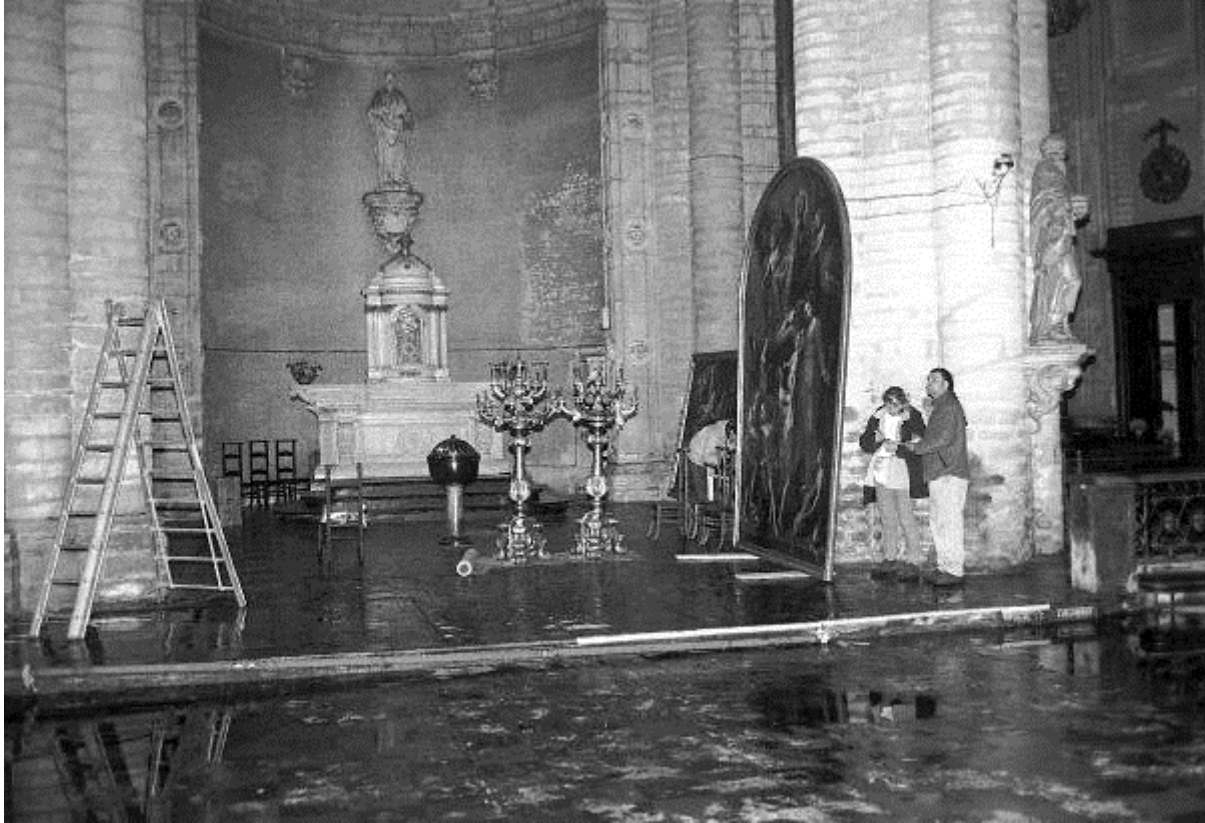
Inventaris en onderzoek van de werken op 26 november 2000

De schilderijen vertonen geen noemenswaardige problemen. De meeste doeken zijn erg vochtig, maar hebben geen schade opgelopen. Enkele hebben water over zich gekregen en worden met eenvoudige conservatiemaatregelen behandeld. De doeken worden afgehaakt en op houten blokken boven de grond geplaatst, alvorens onderzocht te worden. Het stilstaand water wordt verwijderd, waardoor ze aan de open lucht kunnen drogen. De enkele **opstuwingen, die zich gevormd hebben in de verflaag** worden ter plaatse (tijdelijk?) gefixeerd.

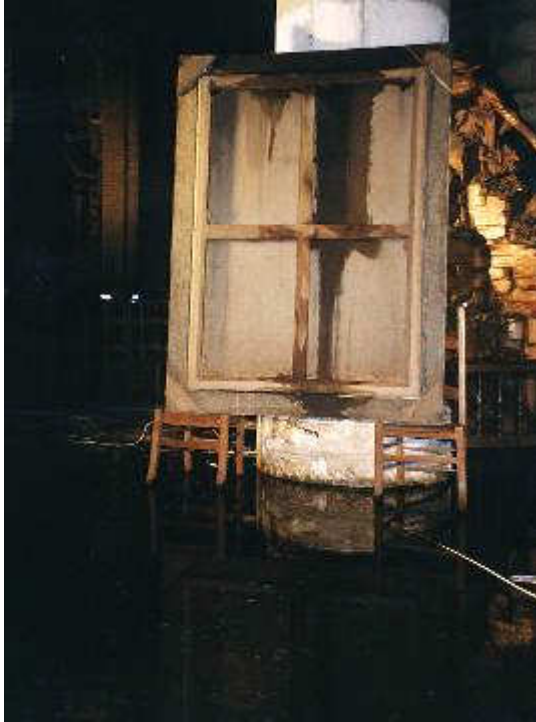
Een doek met waterschade wordt voorlopig op twee stoelen geplaatst die met de poten in het water staan.

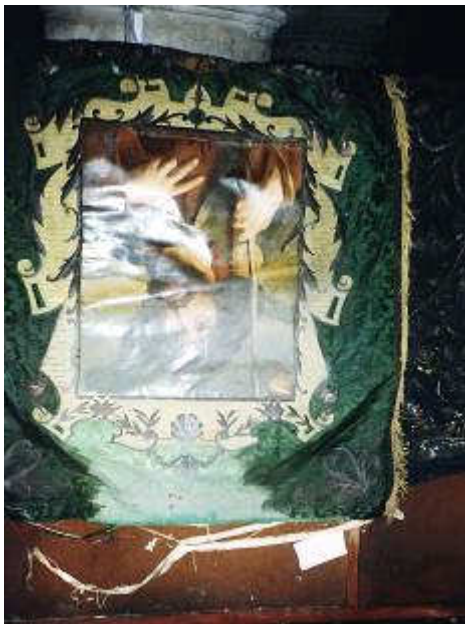
Bij onderzoek van het orgel ontdekken wij met afgrijzen tussen het natte papier enkele stukken fluweel met goud- en zilverborduursel en met daarin ingebed (?) beschilderde doeken. Het betreft 19^{de}-eeuwse vaandels, die doorweekt en dus heel zwaar geworden zijn. Ze worden voorlopig over de orgelleuning gelegd, met het besef dat vlug ingrijpen noodzakelijk is, indien men onherroepelijke schade wil vermijden, zoals kringen in het textiel, opstuwingen in de verflaag en vooral de ontwikkeling van schimmel¹³.

Vaandel met schilderij dat over de orgelleuning hangt
